ANÁLISIS Y DIAGNÓSTICO DEL ESTADO ACTUAL DEL PALACIO NACIONAL DE LA CULTURA 2017

Elaborado por :
EDUARDO ALFREDO OVANDO DORANTES

Proyecto desarrollado por:
EDUARDO ALFREDO OVANDO DORANTES
Para optar al título de
Arquitecto

Guatemala, Enero de 2019

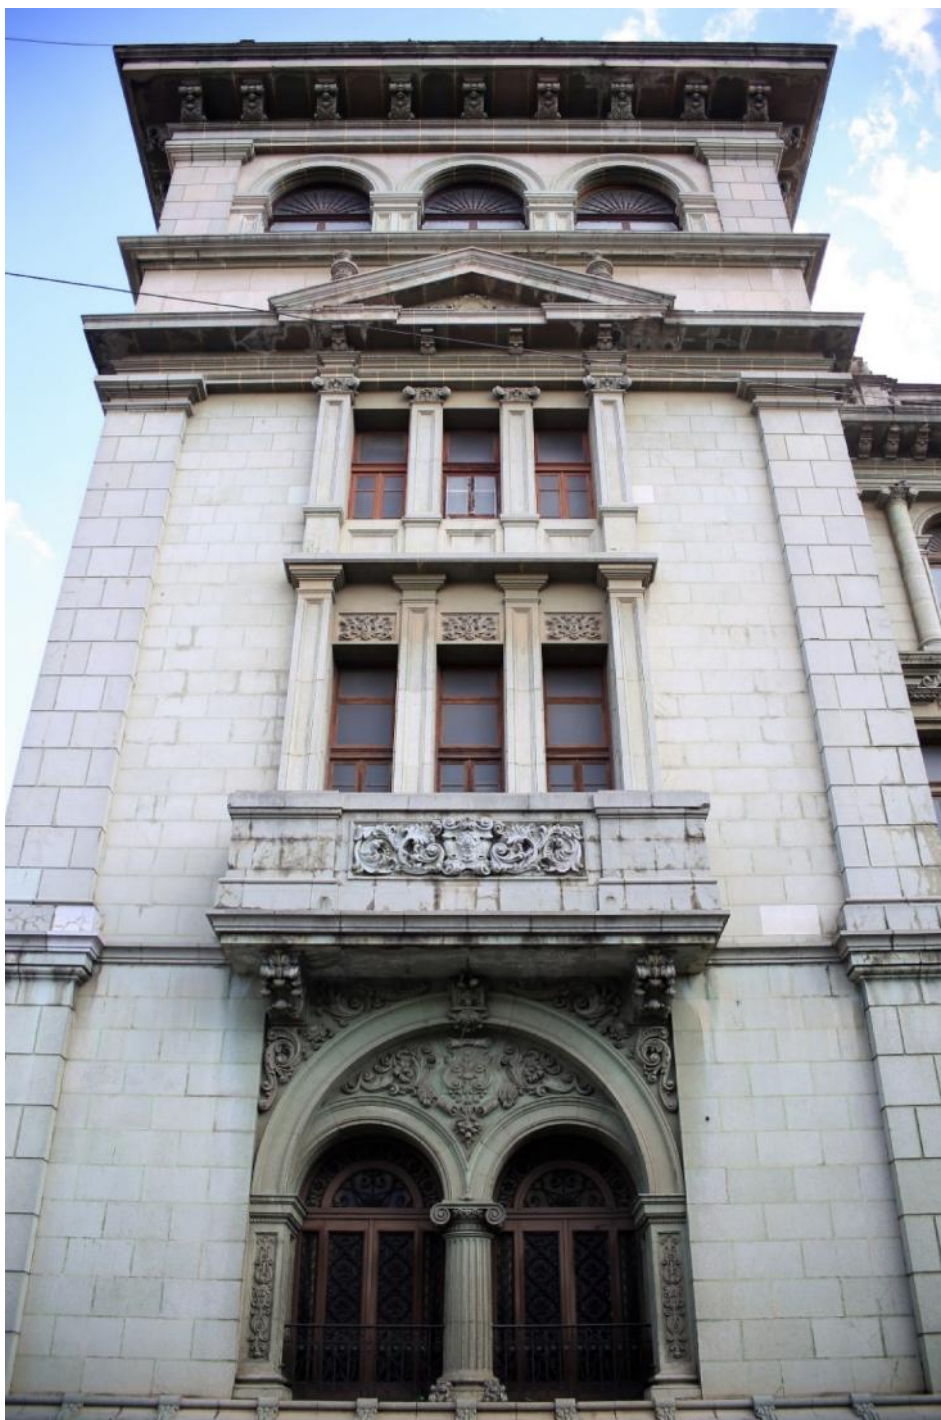
Para mejor comprensión e interpretación del análisis a las fachadas las hemos dividido por Torreones y módulos refiriéndose a los puntos cardinales en sí a cada uno independientemente, la presente fachada está ubicada sobre la 5ta. Calle con colindantes sobre la 6ta. y 7ma. Avenida. En el presente torreón podemos observar evidencias obvias y bastas en indicativos altos de problemas de infiltraciones de humedad y craquelación en bordes y varios ya desportillados en tramos constantes, muchos de estas evidencias podemos observar los refuerzos de las fachaletas, frontón, molduras frisos, pináculos, ménsulas, arquitrabes, columnas con característica superficie de acero corroído y algunos con apariencia de carbonatación.

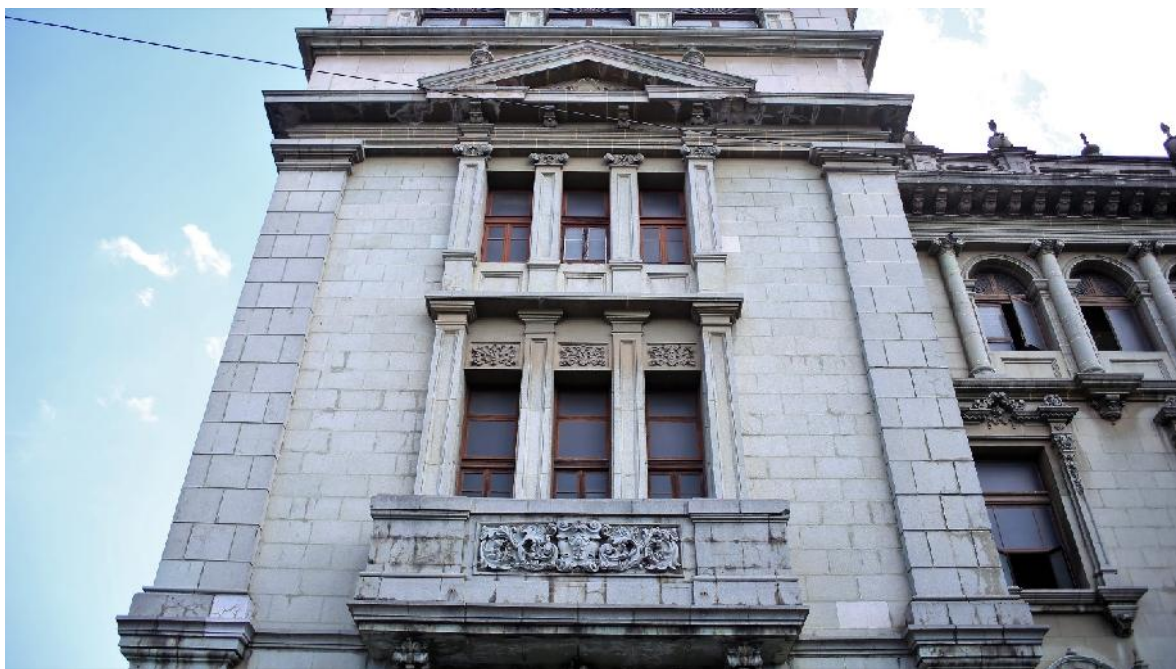
Manifestación de salitre por debajo de cornisa en tercer nivel.

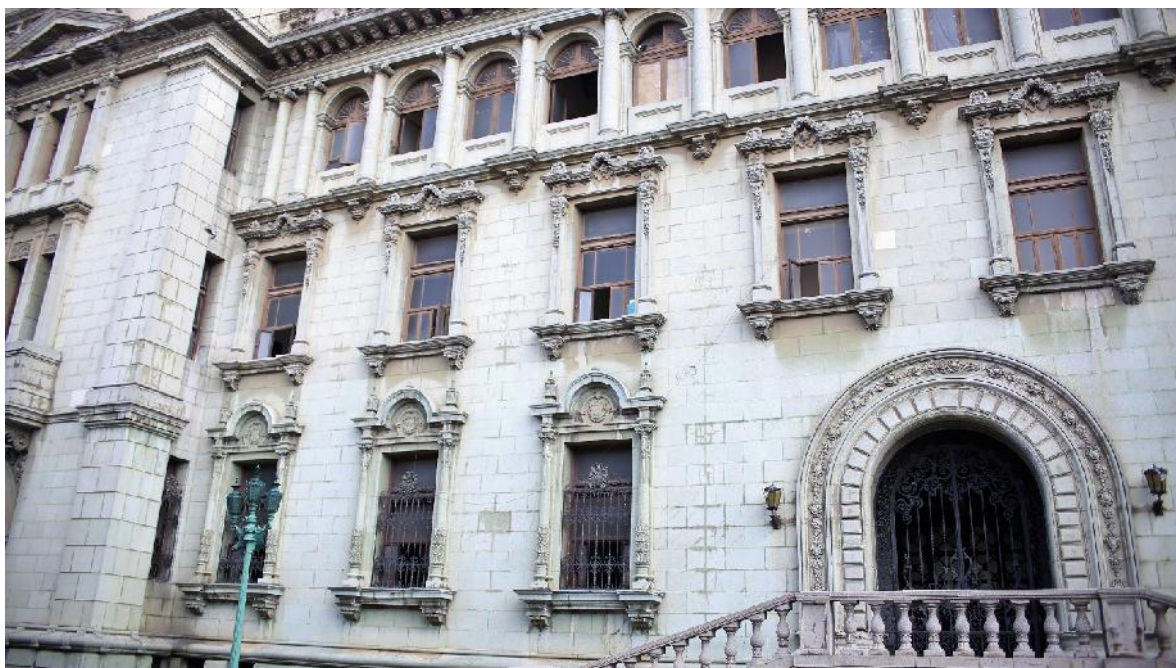
En el actual módulo ubicado sobre la 5ta. Calle, existen evidencias claras de manchas por humedad características por infiltraciones y por inconsistencia en los materiales originales por falta de protección del intemperismo e inversión del edificio. En todas las áreas planas es evidencia la exposición del acero de refuerzo y entre recovecos en los frontones de cada ventana nido de palomas y suciedad de las mismas. Uno de las evidencias peculiar de esta área es la ubicación de las bajadas de agua pluvial, ya que se logra ver el recorrido vertical de este efecto con lo característico de la humedad en una sola línea.

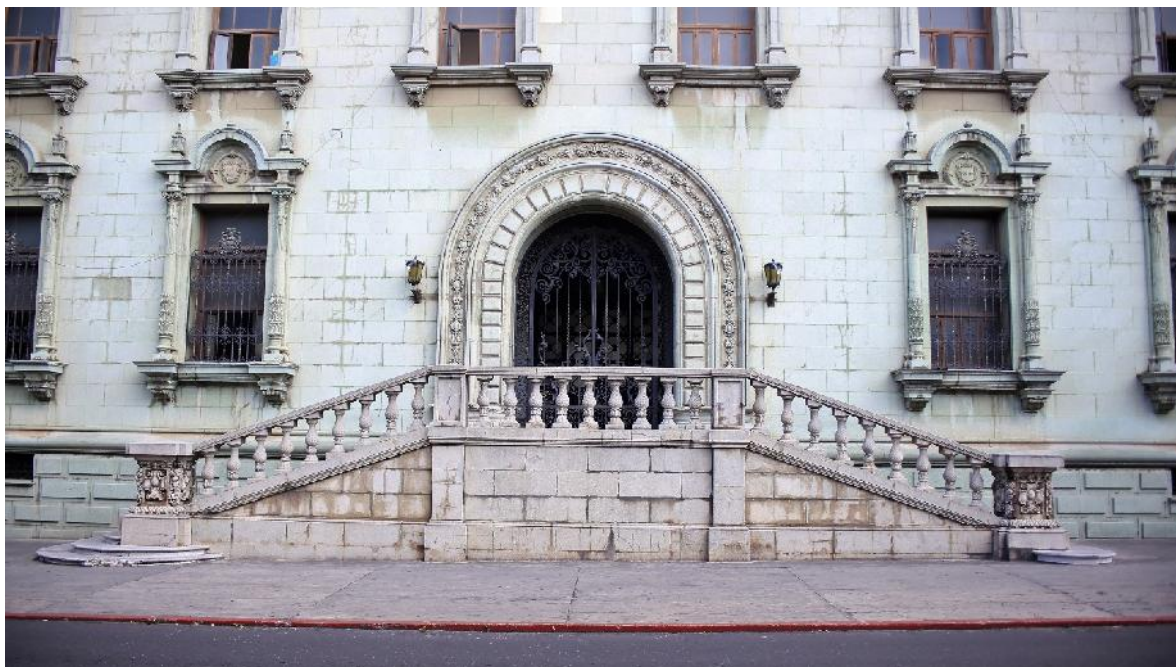
Decoloraciones varias y manifestaciones de grietas.

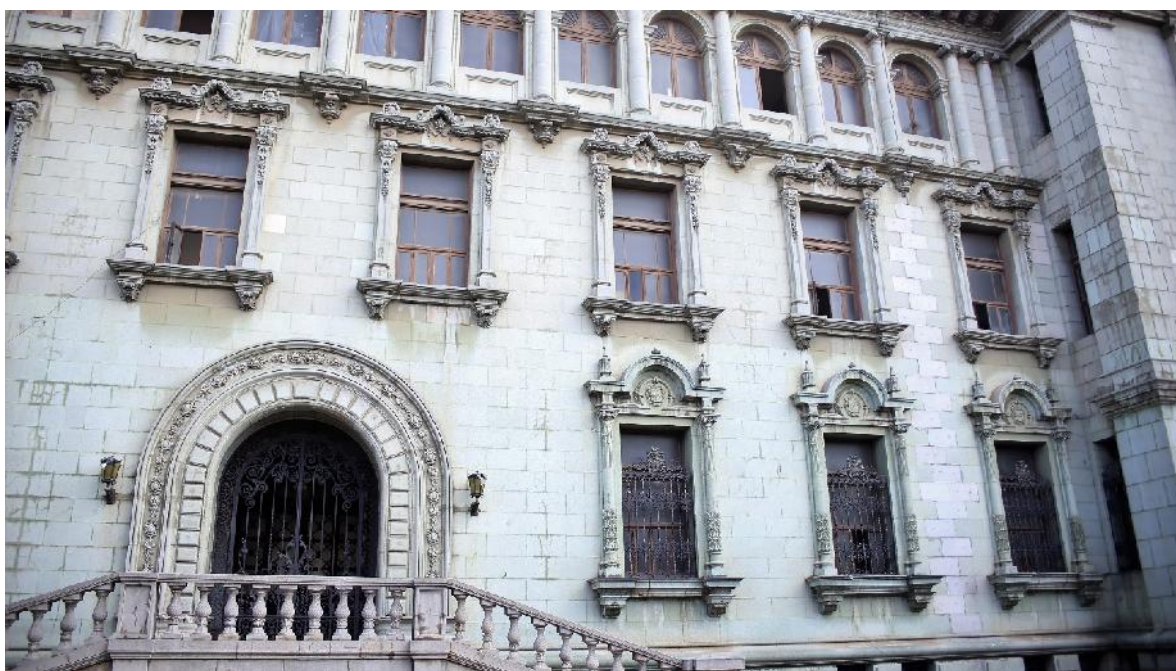
Escalinata con altos indicativos de decoloración.

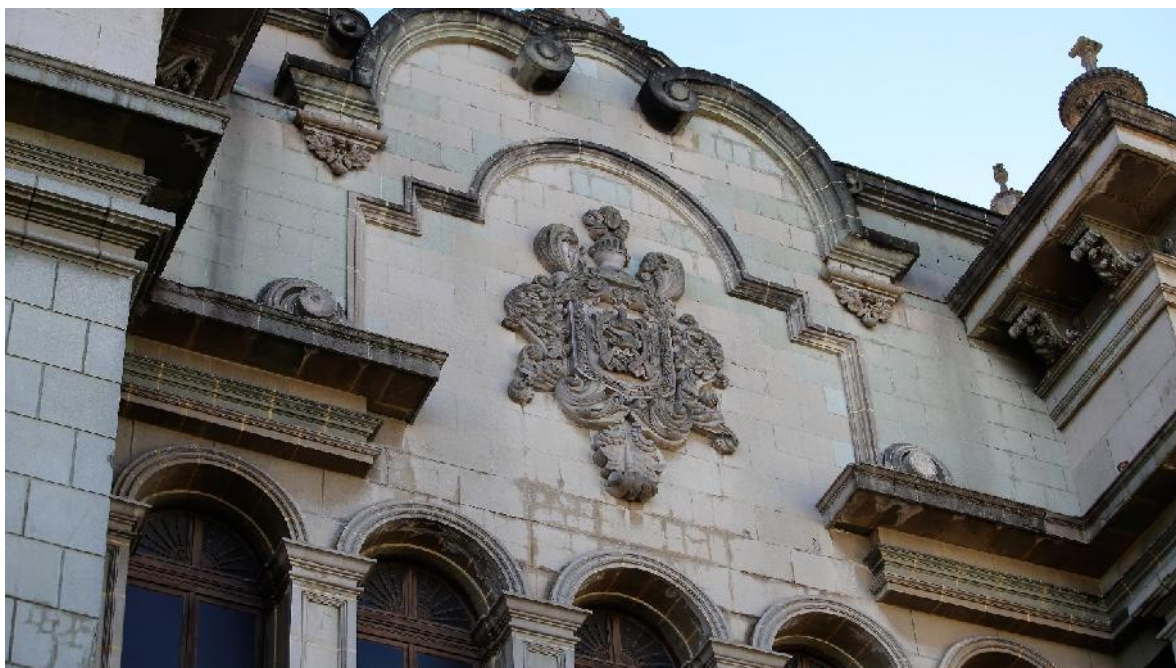
Con ubicación de este torreón sobre la 5ta. Calle el característico problema emerge desde lo más alto de esta área manifestándose hasta lo más bajo, de la misma forma como problemas en común el deterioro por causa del intemperismo logra retomar varias partes logrando evidenciar el acero de refuerzo en zonas varias.

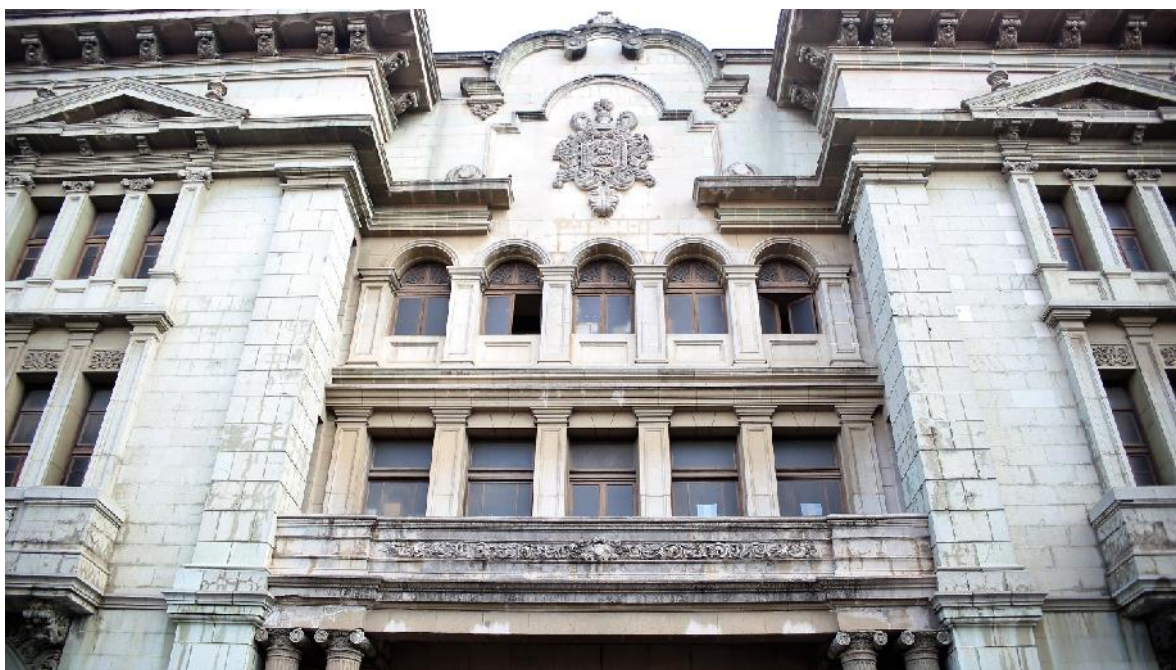
Escudo de armas al centro de la facha Norte con características de desprendimiento.

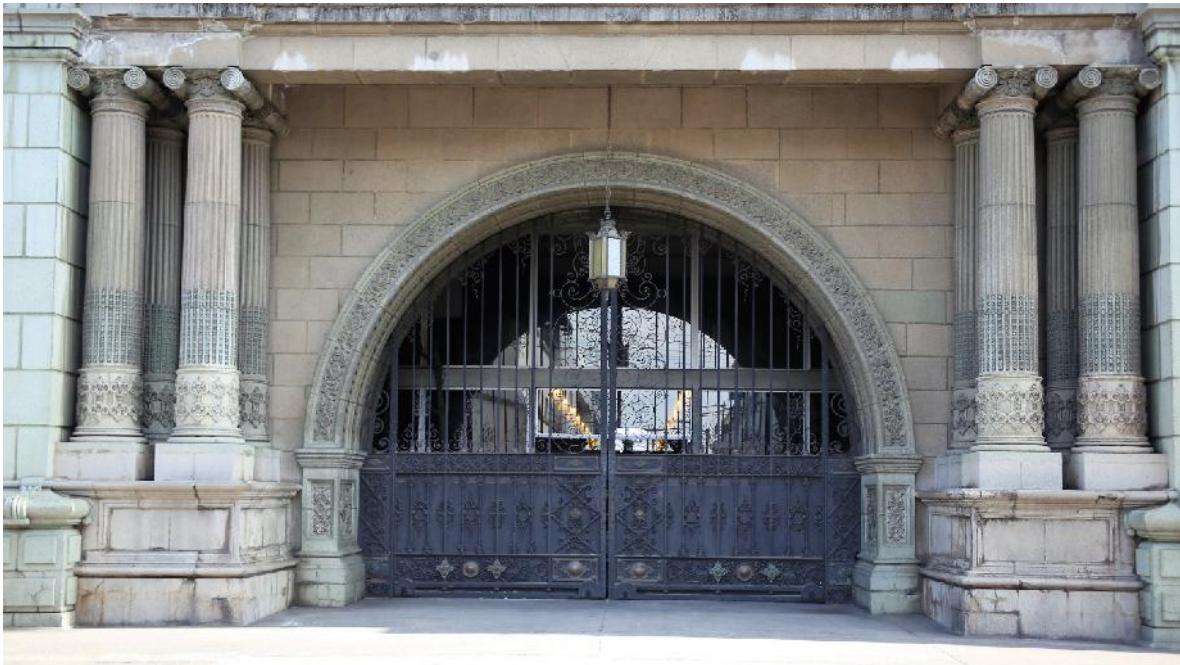
Decoloración en toda la superficie por deterioro y craquelación en fachaleta plana.

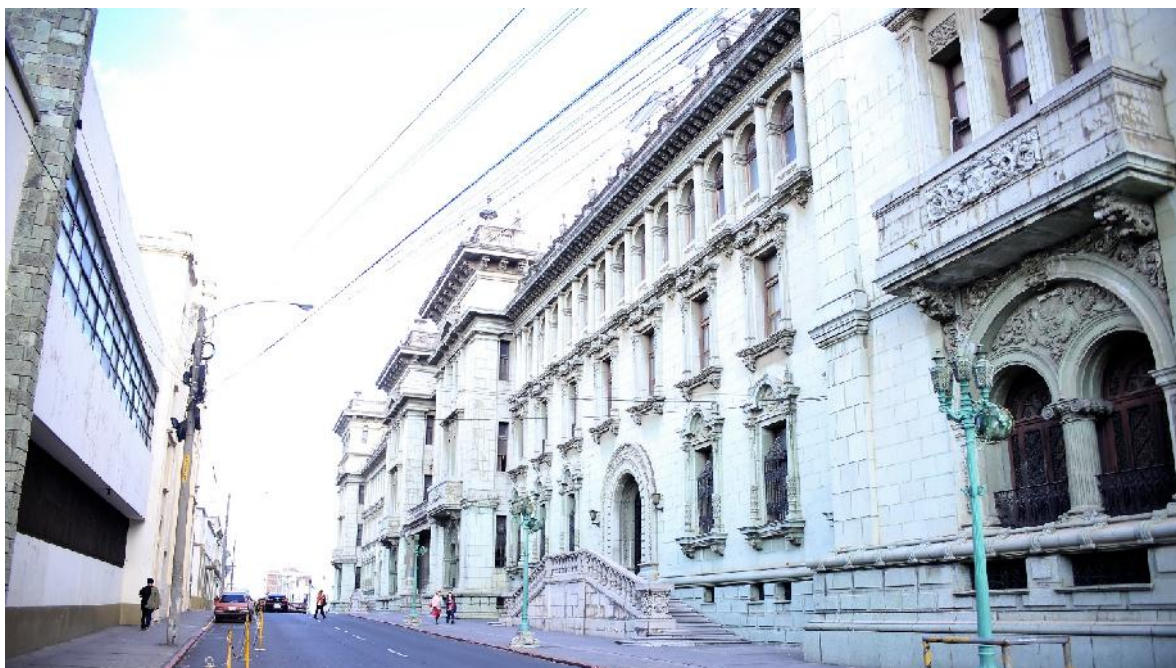
Con ubicación sobre la 5ta. Calle esta área no logra ser la excepción de los evidentes problemas infiltración en las caras externas de las fachaletas y a su vez en toda la ornamentación desde los tres niveles y hasta el parapeto por la parte superior de este módulo (lugar donde descansa los pináculos a todo el perímetro del edificio) en el margen izquierdo de esta área podemos observar la junta de construcción del edificio lugar donde se puede comprender que logra infiltrarse el agua de lluvia.

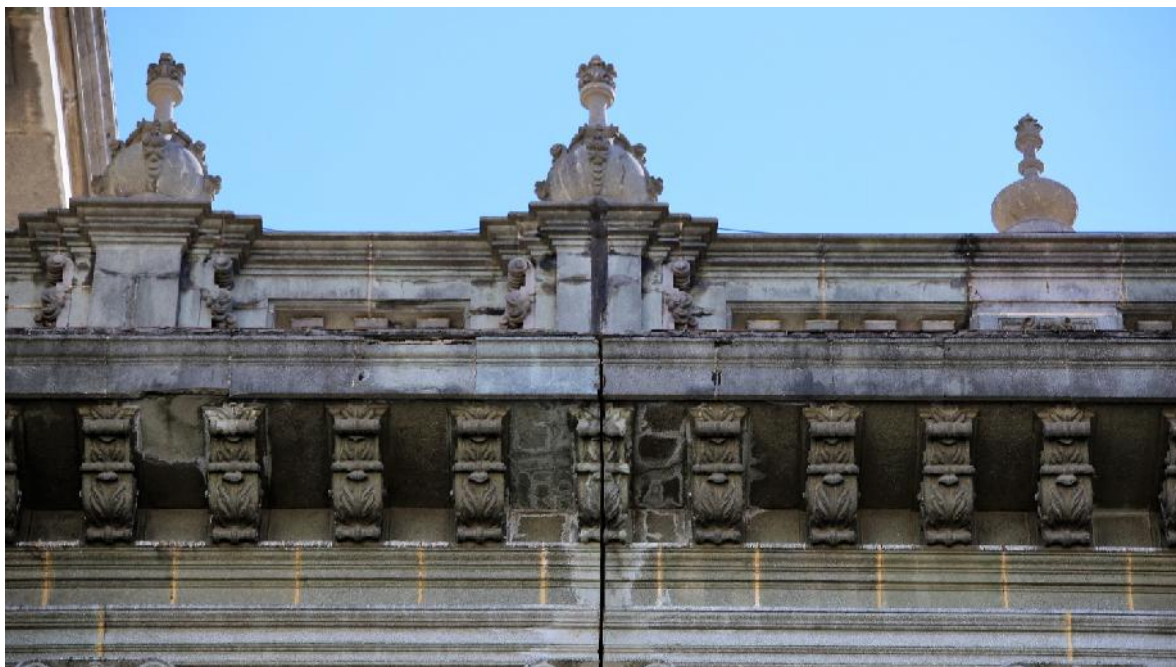
Manifestación de acumulación de hollín en molduras decorativas en ingreso.

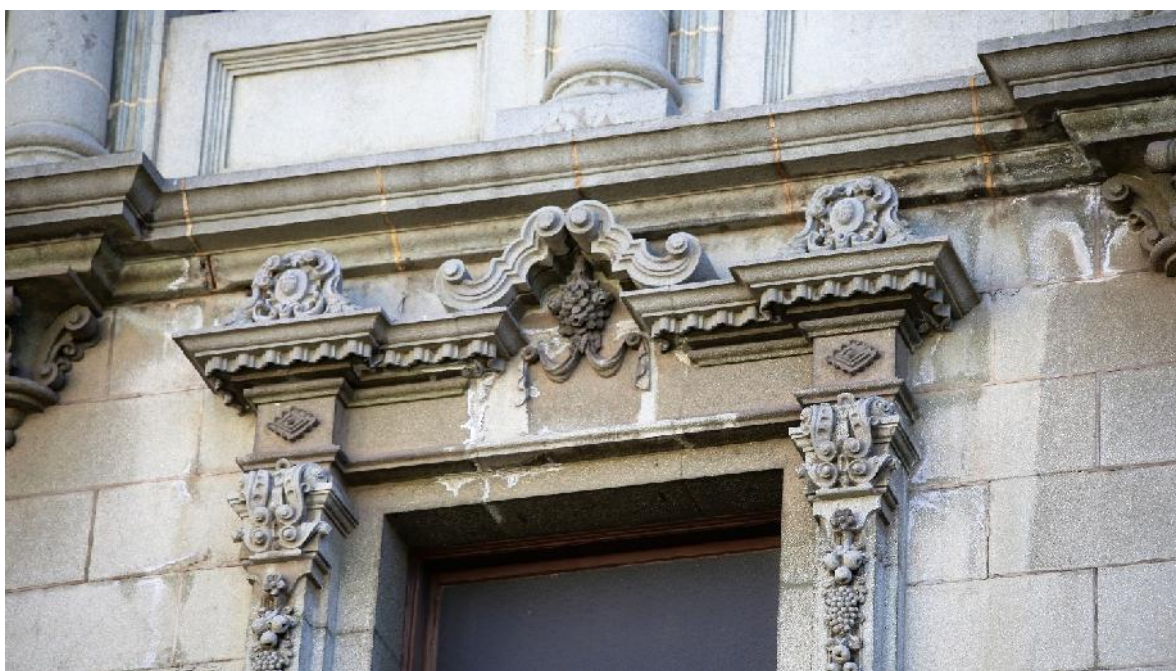
Deterioro en área de junta de construcción sobre la quinta calle, manifestación de infiltración.

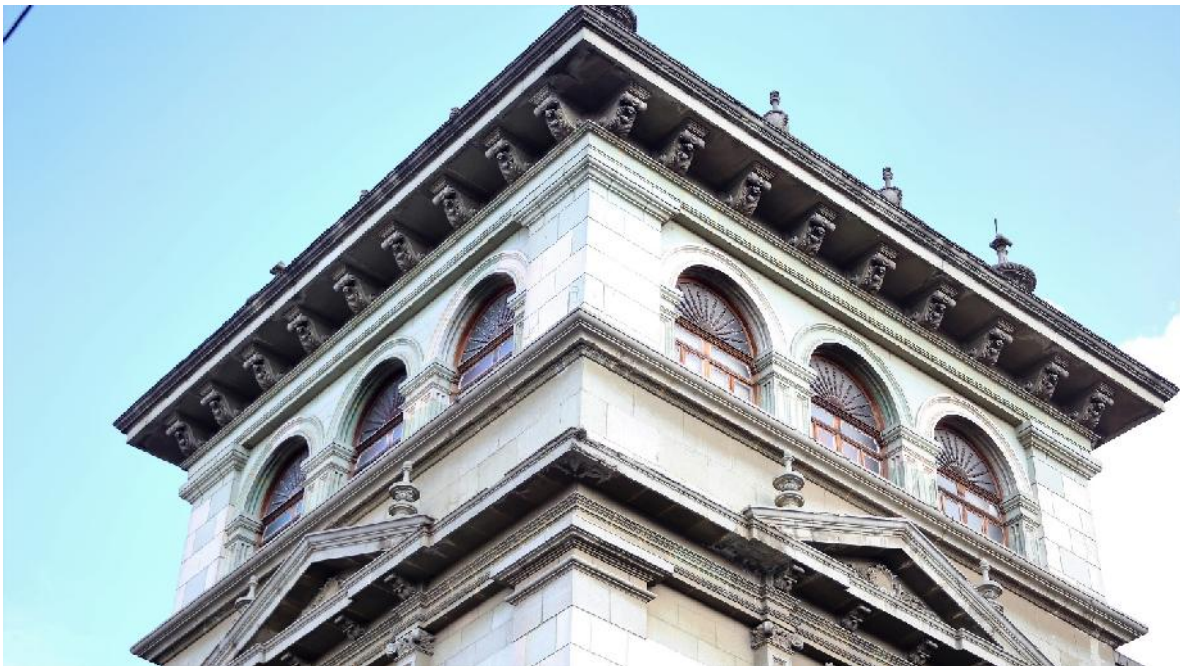
Intersección sobre la sexta avenida y quinta calle.

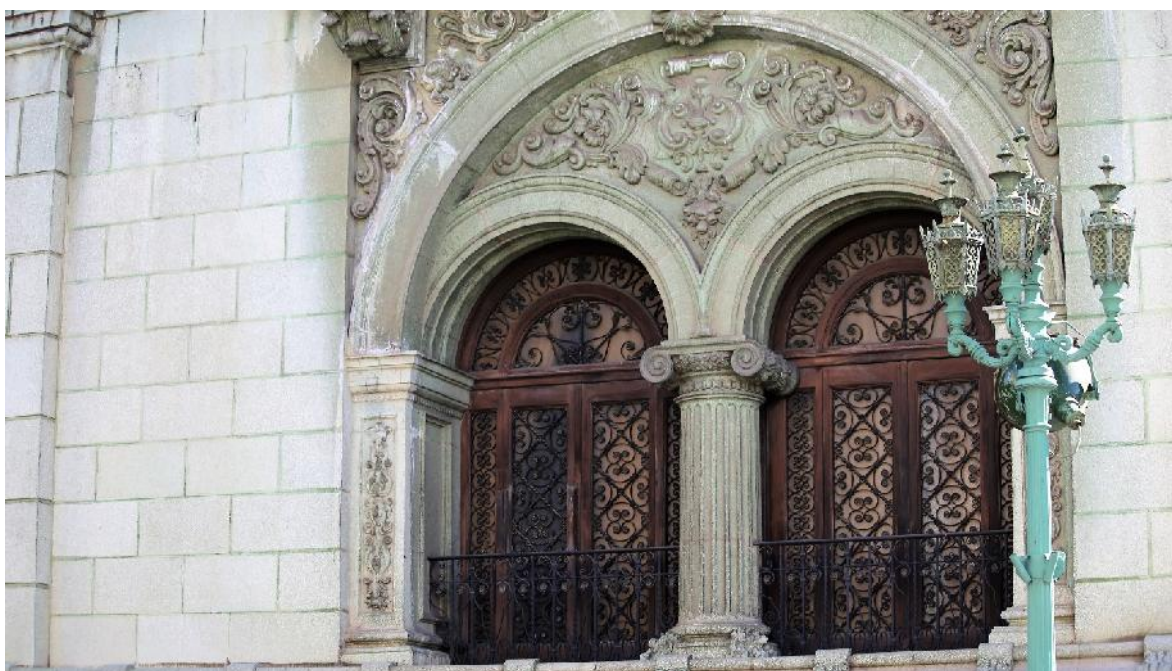
Acumulación de hollín en molduras decorativas y craquelacion de fachaleta en balcón.

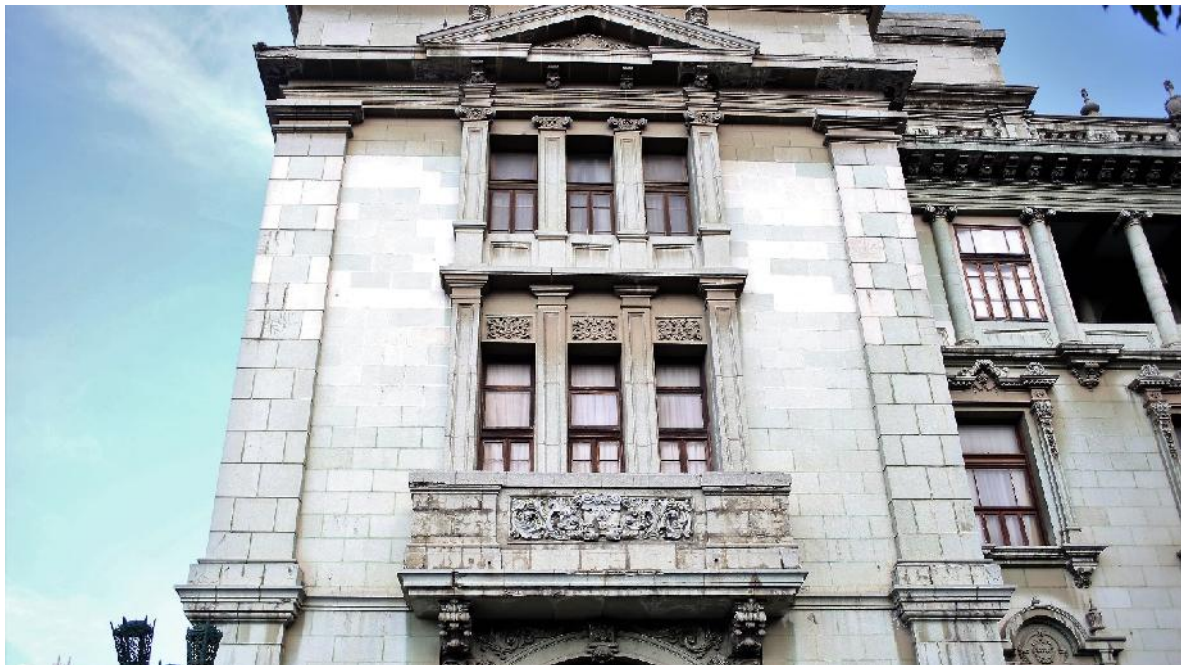
Frontón triangular, dentro estos espacios es recurrente la manifestación de humedad y desprendimiento en las molduras por el alto grado de deterioro.

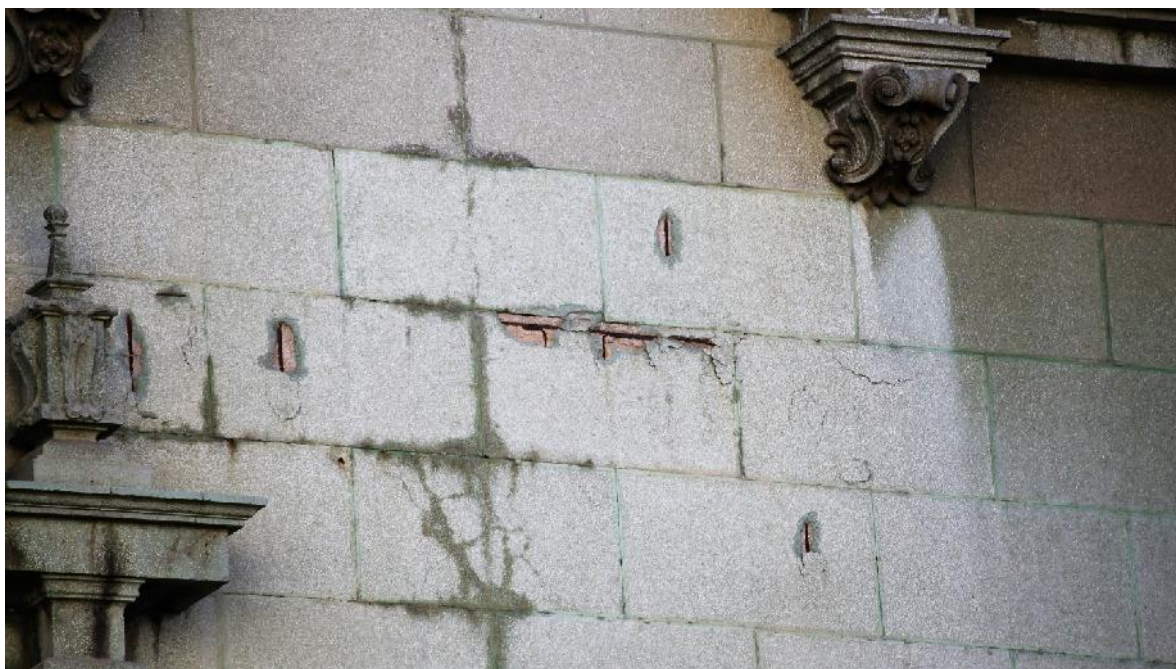
En todos los detalles superiores de las ventanas existe acumulación de hollín.

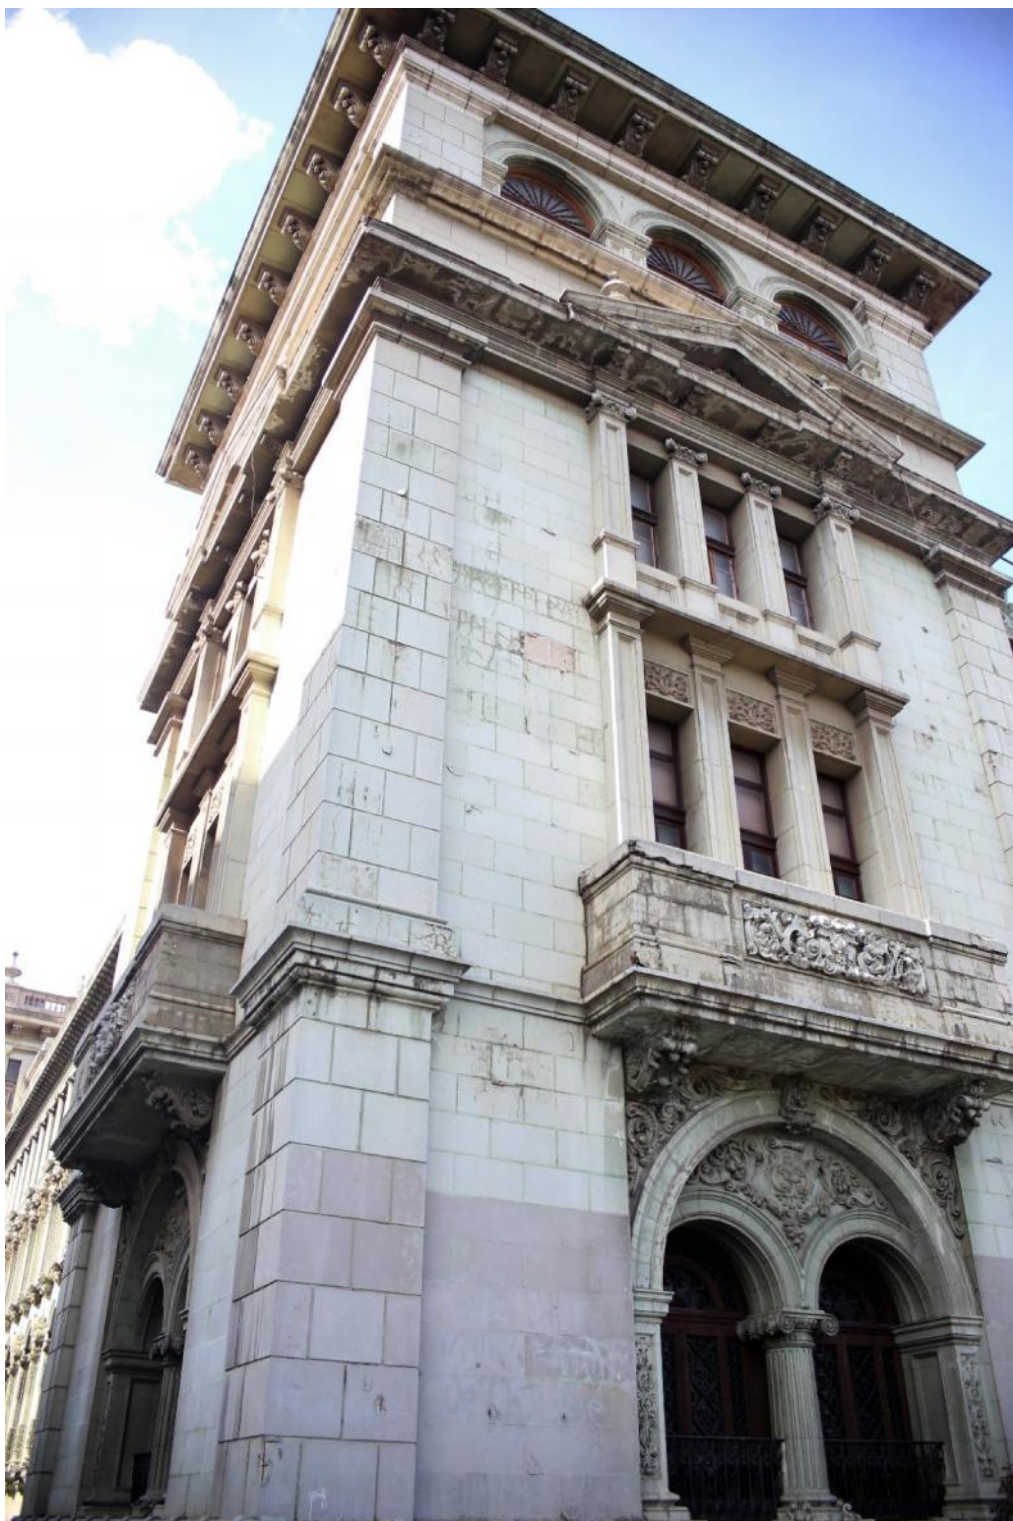
Con ubicación sobre la 6ta calle este elemento conforma parte de uno de los escenarios más emblemáticos de todo el país, no obstante a eso presenta de la misma forma o quizás más de sus elementos similares y contemporáneos como lo que son los Torreones varios la misma característica de deterioro por el intemperismo incidente en los materiales originales, desde la parte superior podemos observar como existe la inconsistencia de los elementos de tal grado que nos refleja ya soltura del mismo y exposición del refuerzo en partes varias, con mayor incidencia en el balcón del segundo nivel, por debajo de todos los elementos decorativos no existe espacio en el cual se manifieste humedad, craquelación, inconsistencia y desportilladura en molduras.

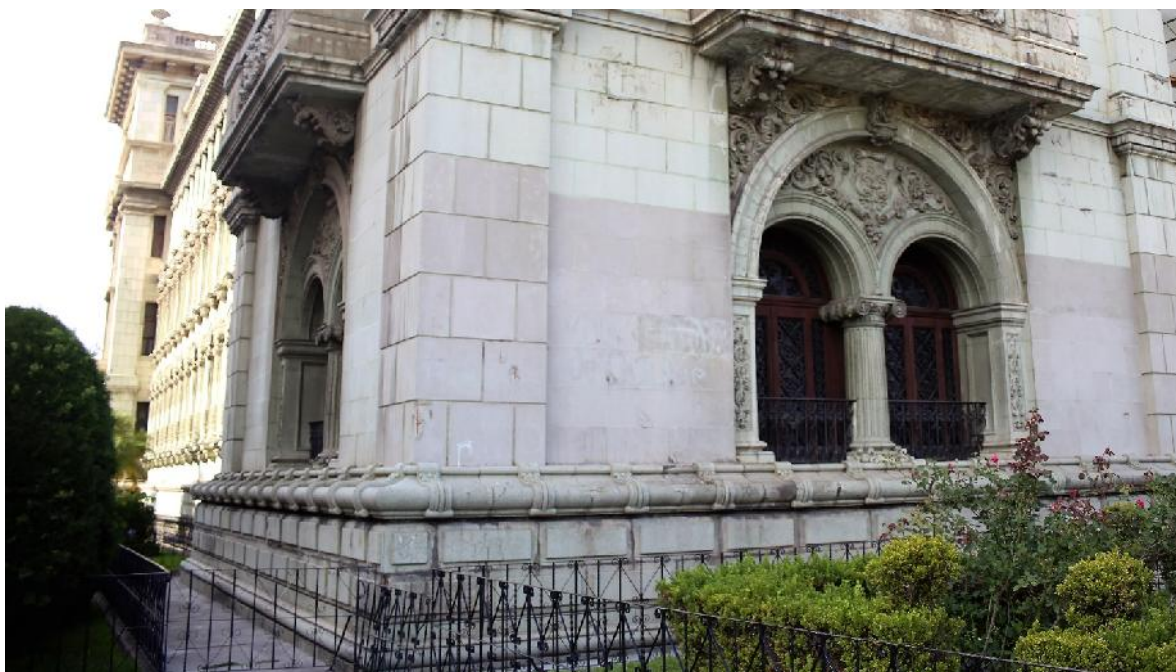
Balcón sobre la sexta y sexta en oficina presidencial, alto grado de deterioro por humedad.

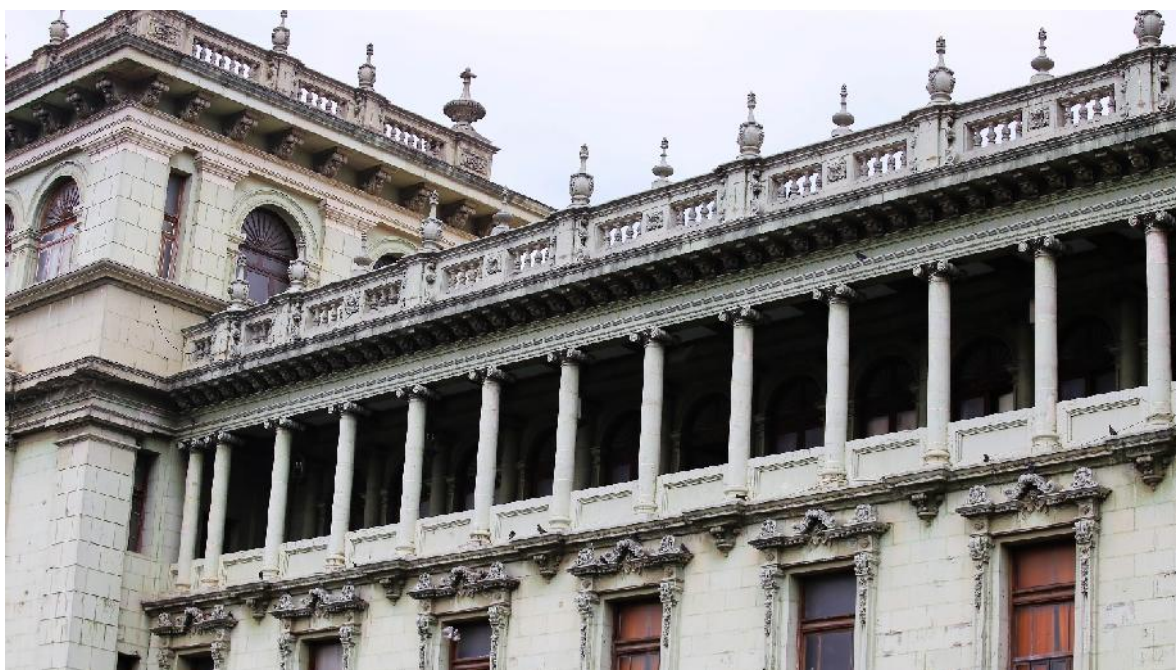
Con ubicación sobre la 6ta. Calle el módulo oeste refleja graves evidencias de infiltraciones en fachaletas las cuales se refleja con la exposición del acero de refuerzo ya corroído y manifestación en varias partes de carbonatación del mismo, también cabe mencionar que estos elementos no gozan de un recubrimiento en su originalidad tal como está normado en la actualidad, el cual dicta que debe de cubrir una pulgada de recubrimiento las mezclas cementales los anclajes. En este espacio existe a todo lo vertical la junta de construcción la cual simula un recorrido por la humedad a todo lo largo logrando sobre salir y deteriorar gran parte de este espacio.

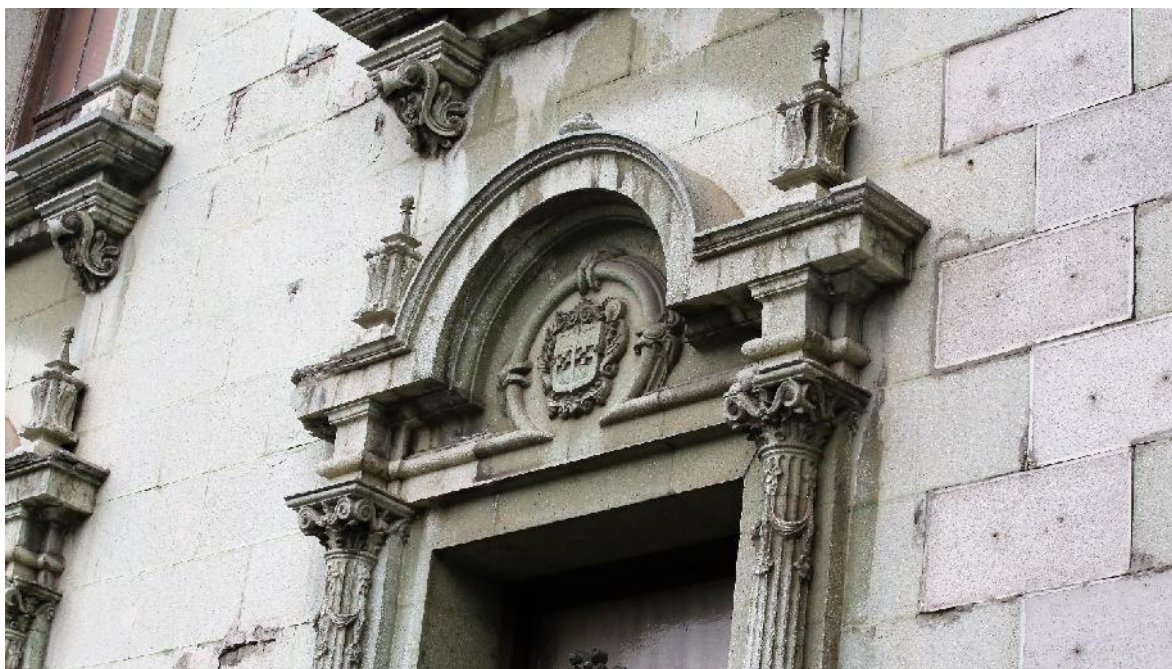
Manifestación de infiltraciones en área de junta de construcción.

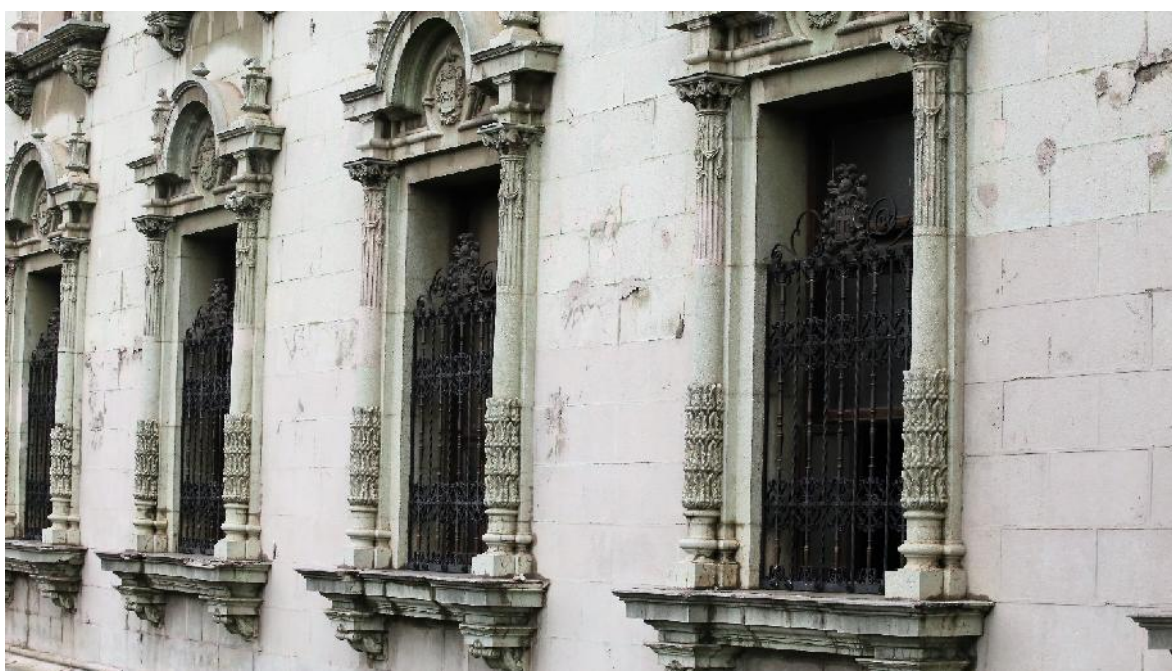
Características de infiltraciones de humedad en detalles varios en ventanas.

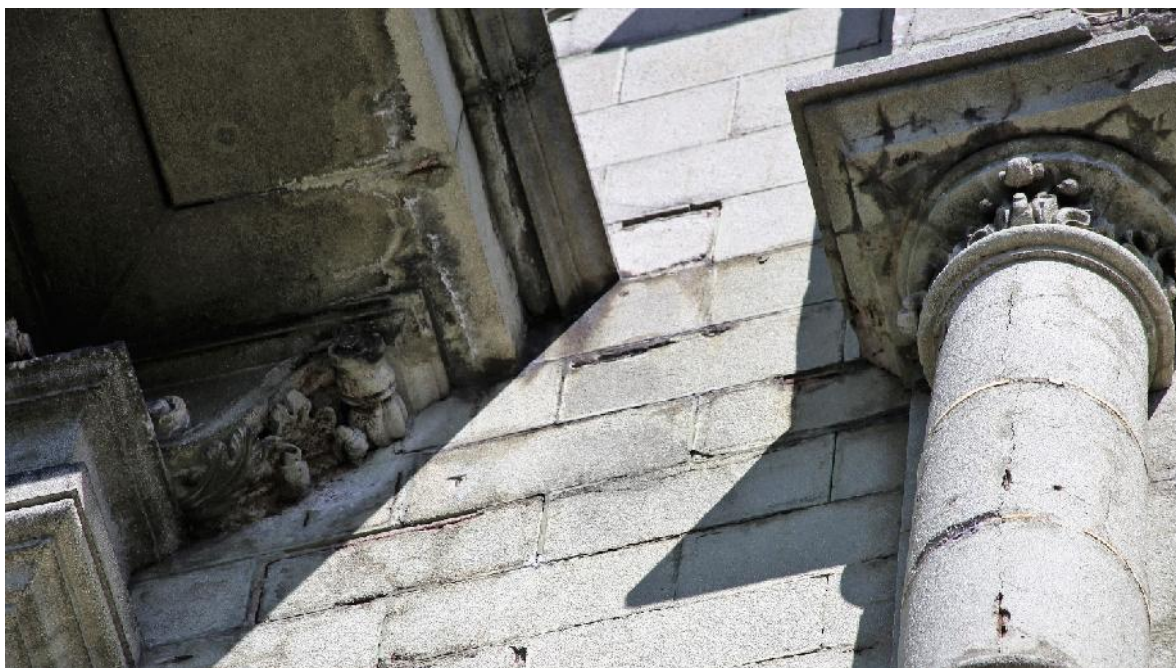
Esquinero de balcón presidencial en el segundo nivel del salón de banquetes.

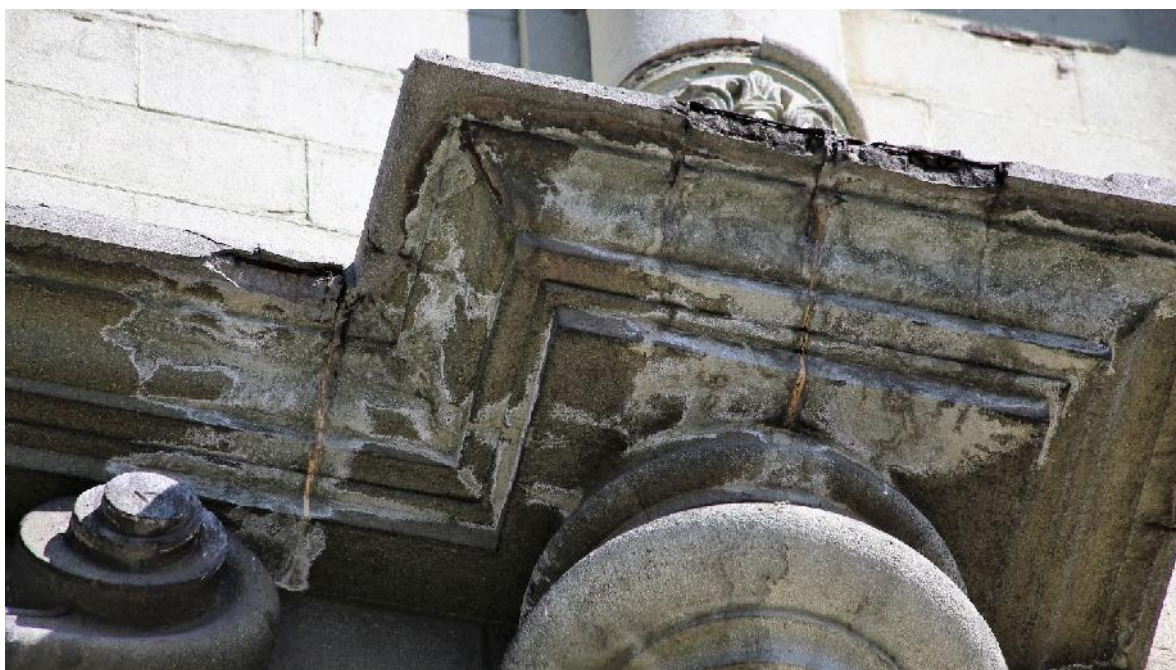
Deterioro notable en fachaleta plana módulo central en segundo nivel.

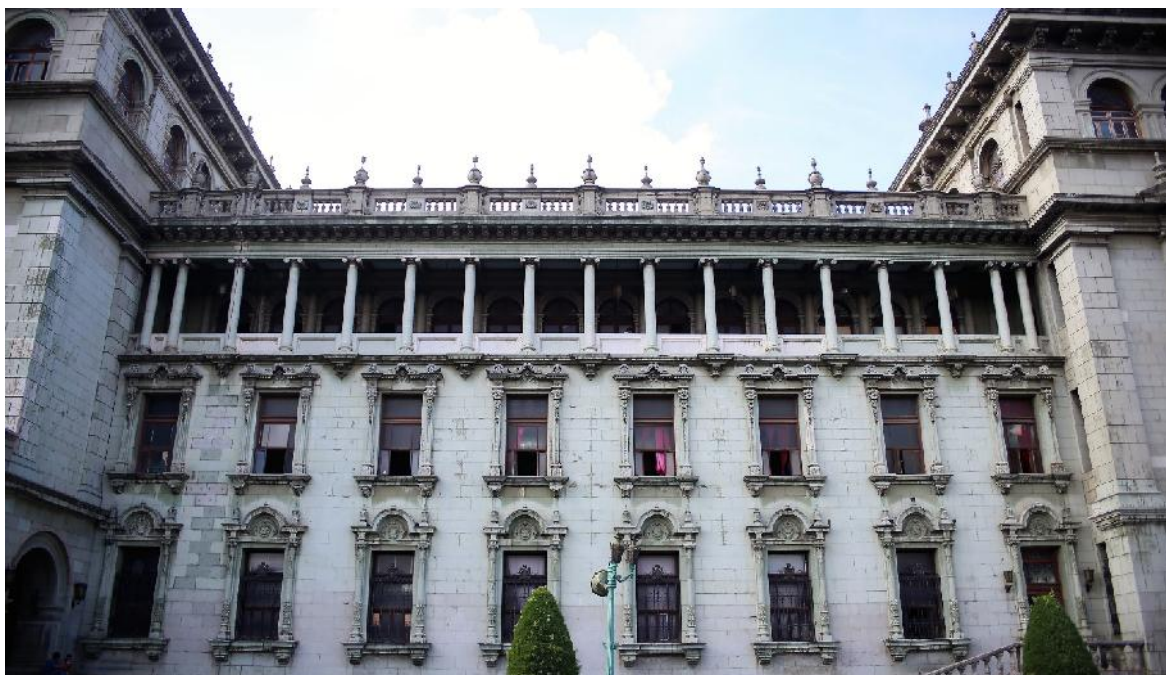
Con ubicación sobre la 6ta. Calle, este espacio es analizado y llevado como diagnóstico que existen problemas de infiltración relevantes ya que se logra evidenciar manchas de humedad a todo lo largo de la junta de construcción, también la manifestación de deterioro a causa de palomas, es relevante ya que en todos los recovecos existe nido de estas aves tanto como por debajo de la cornisa entre ménsulas y frontones de ventaneria.

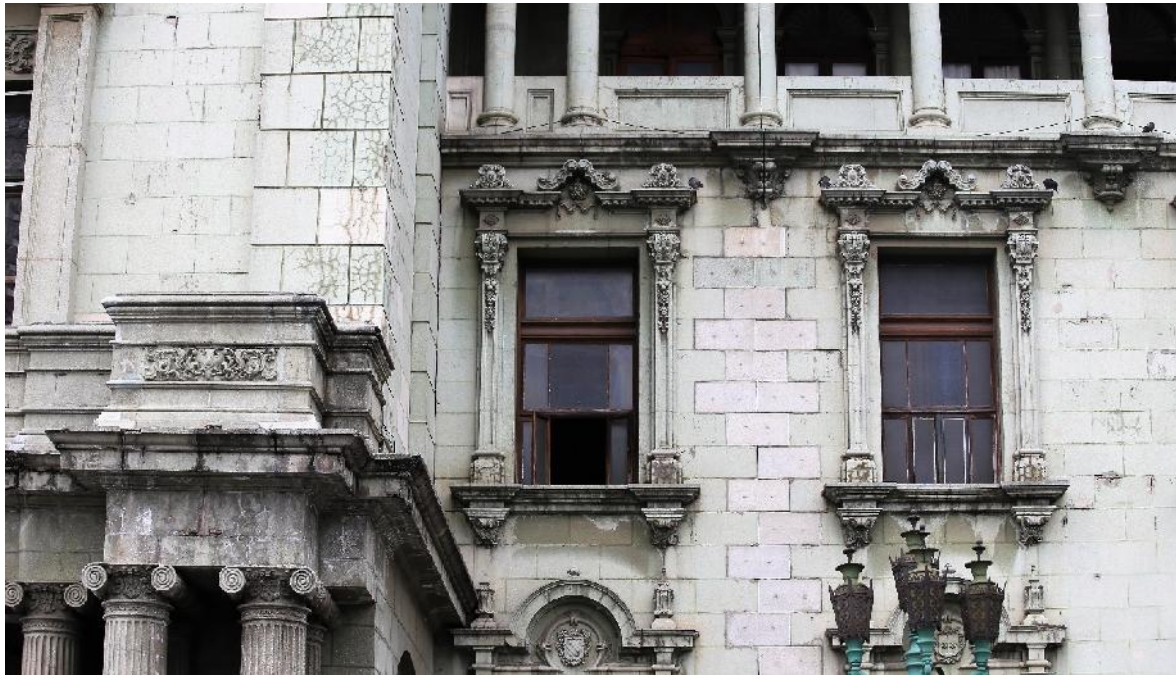
Desprendimiento de detalles decorativos en frisos de ventas.

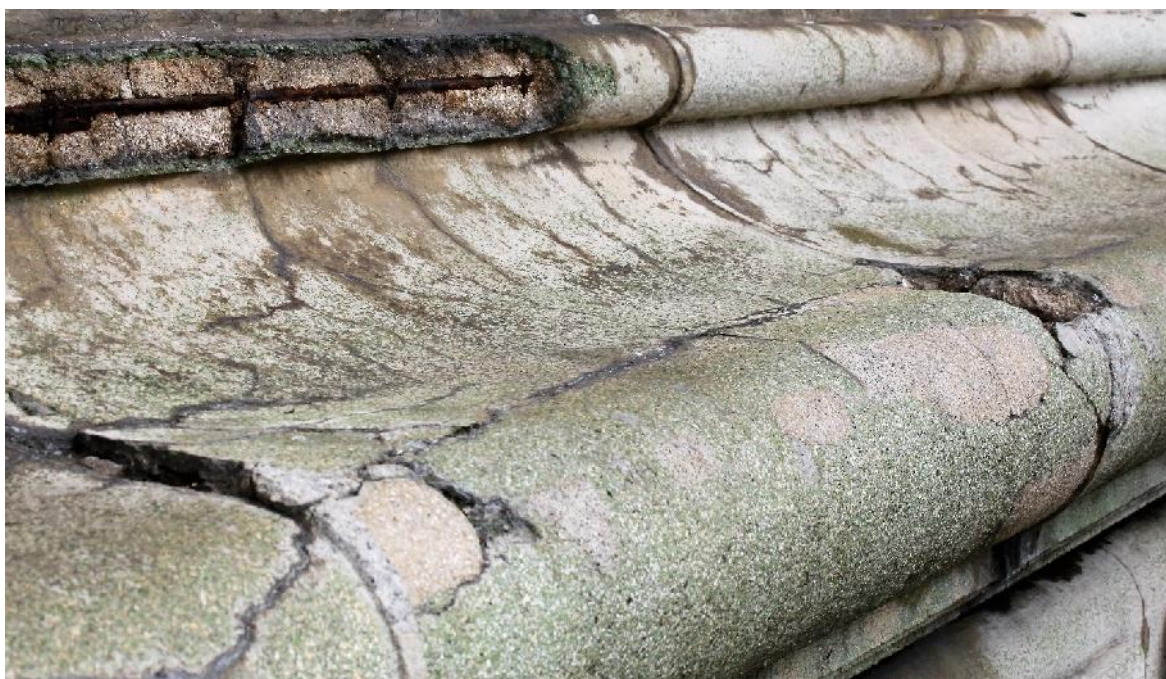
Balcones de ventanas en el primer nivel y fachaletas.
